## BAB IV

### HASIL PENELITIAN DAN PEMBAHASAN

#### 4.1. Data hasil penelitian

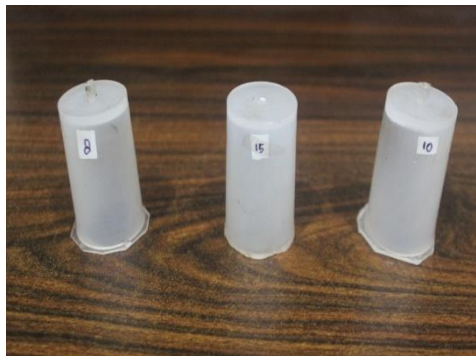
Gambar 4.1 spesimen yang di hasilkan

Dari hasil pengamatan yang telah dilakukan bahwa pada parameter suhu 150<sup>0</sup> dan 155<sup>0</sup> diketahui semua specimen

mengalami cacat *short shot* sedangkan pada suhu  $160^{\circ}$  - $170^{\circ}$  spesimen tidak mengalami cacat *short shot*. Pada percobaan ini indicator pada parameter waktu tahan, parameter pendingin dan tekanan di atur konstan. Berikut adalah gambar yang di hasilkan:

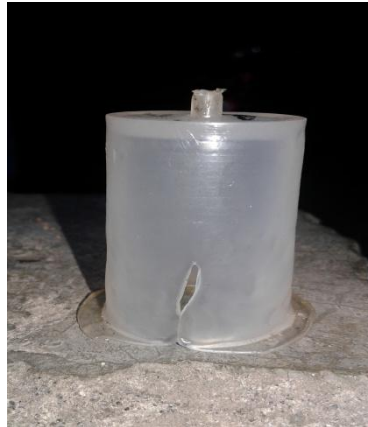
Gambar 4.2 penandaan luasan *short shot*

Penandaan luasan *short shot* bertujuan untuk mengetahui permukaan specimen yang cacat pada specimen. Penandaan dilakukan pada area yang mengalami cacat *short shot* kemudian ditandai dengan beberapa titik koordinat (sesuai luasan *short shot*). Selanjutnya menentukan titik nol pada specimen yang akan di ukur.

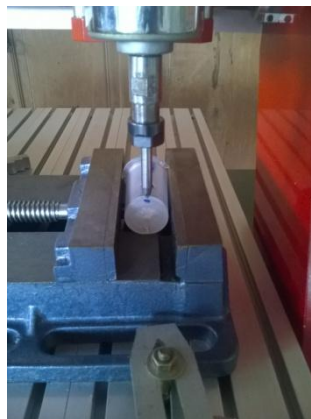
Gambar 4.3 penentuan titik nol koordinat
